**INFORME DE CONTROL VOLUNTARIO NO ACREDITADO DE EMISIONES DIFUSAS A LA  
ATMÓSFERA**

<b>EMPRESA</b>	PANAL FLOTANTE, S.L.
<b>DIRECCIÓN</b>	P.I. El Rubial – C/ 3 – Nº 18
<b>POBLACIÓN</b>	03400 VILLENA
<b>PROVINCIA</b>	ALICANTE
<b>Nº INFORME</b>	46-30-M01-1-006443
<b>FECHA</b>	02 de Junio de 2020

La inspección se ha realizado con el objeto de comprobar la diferencia de las emisiones difusas asociadas a una balsa de purines, en dos condiciones, balsa sin cubrir y balsa cubierta con el sistema de bolas de PANAL FLOTANTE, S.L.:

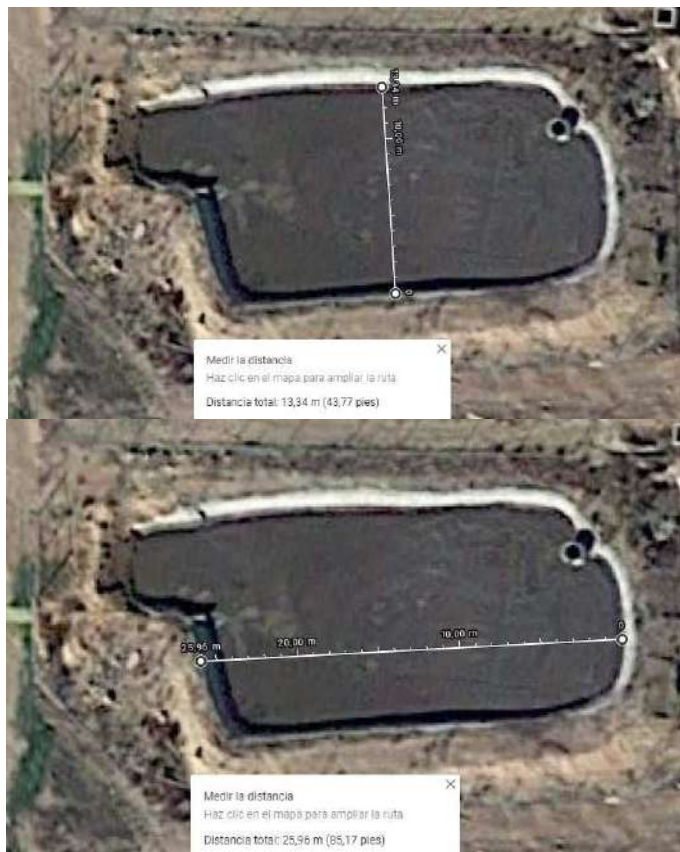
DIMENSIONES DE LA Balsa

La instalación donde se ha llevado a cabo, las determinaciones de emisiones difusas a la atmosfera, han tenido lugar en una balsa de purines de cerdo, perteneciente a CEFUSA, la balsa tiene unos 330 m<sup>2</sup> de superficie, a continuación se adjuntan imágenes de la instalación:
