# **MEMORIA CIENTÍFICO-TÉCNICA DE LA PRESTACIÓN DE SERVICIOS**

**Estudio para la determinación de la eficacia  
del uso de bolas flotantes en el recubrimiento  
de embalses de agua de riego**

**Octubre 2014**

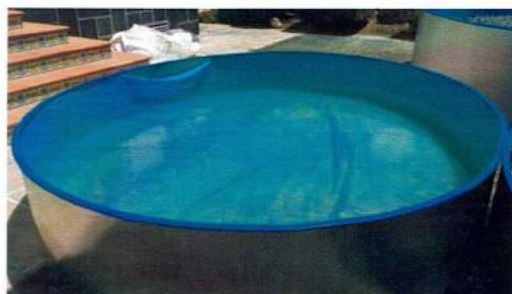
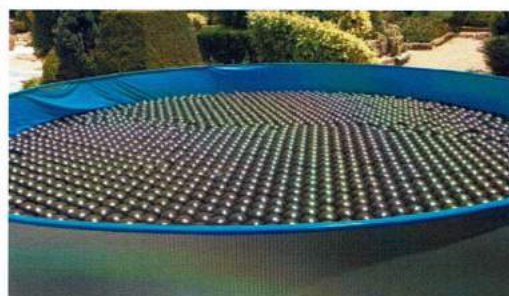
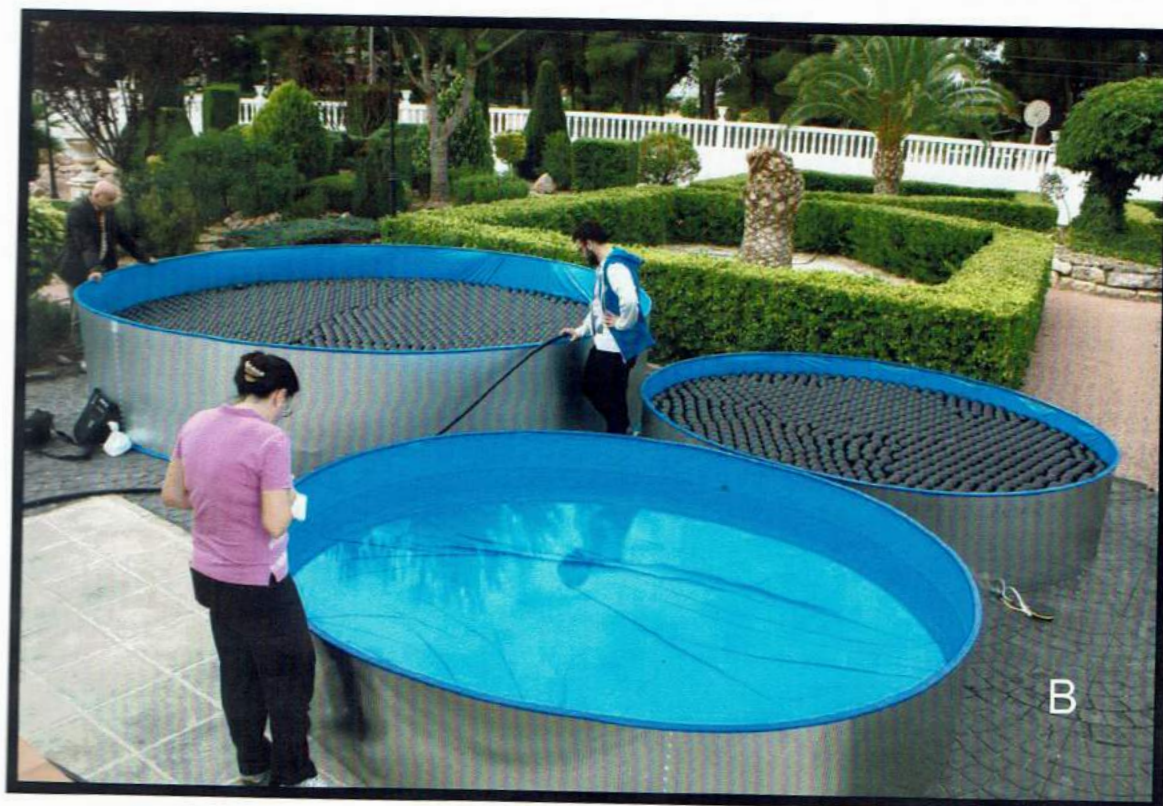
Balsa 1

Balsa 2. Al fondo Balsa 3

Balsa 3.

Fotografía 1: A) Detalle de las balsas utilizadas para el estudio. Las dimensiones para cada una de ellas se especifican en la tabla 1. B) Panorámica con las tres balsas de agua utilizadas.

Tabla 1: Dimensiones de las balsas de agua utilizadas.

| Parámetros<br>(dimensiones) | Balsa 1<br>(pequeña) | Balsa 2<br>(pequeña + bolas) | Balsa 3<br>(grande + bolas) |
|---|---|---|---|
| Diámetro y altura | 300 x 62 cm | 300 x 62 cm | 450 x 90 cm |
| Capacidad máxima | 3,95 m <sup>3</sup> | 3,95 m <sup>3</sup> | 12,71 m <sup>3</sup> |

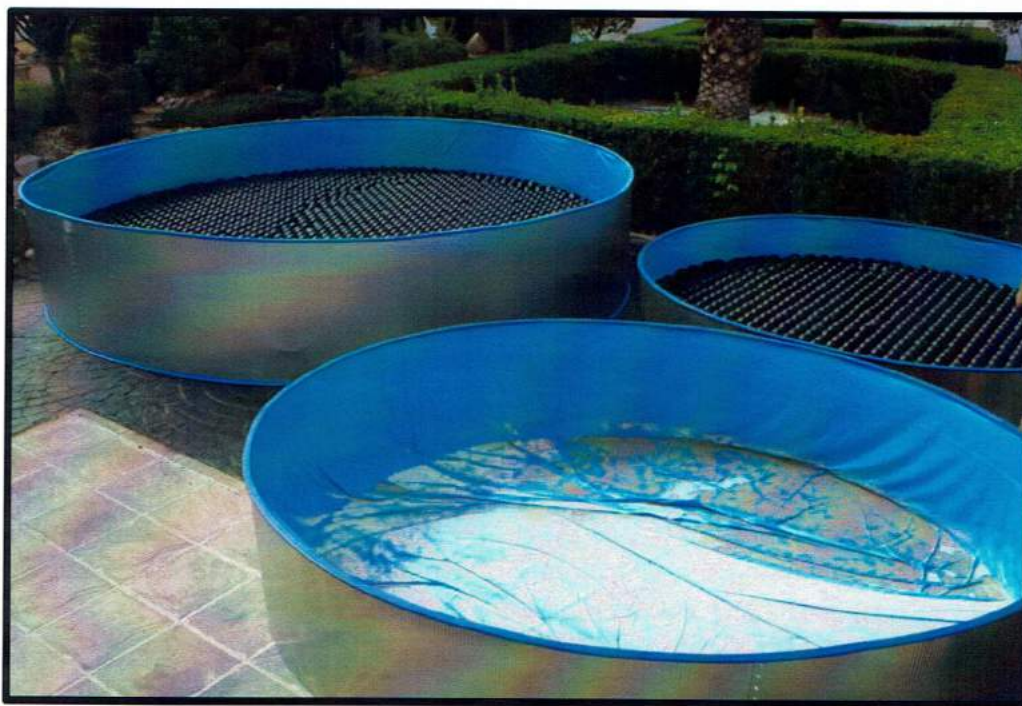
Fotografía 5: Estado de las balsas a fecha 29 de agosto de 2014.

La fotografía 5 muestra una panorámica de las balsas a finales de octubre. Nótese la completa evaporación del agua en la balsa 1, así como los sedimentos acumulados en el fondo de la misma.

Estas partículas de carbonato que en suspensión llegaban hasta las balsas, se han depositado sobre las bolas creando una costra blanquecina que adquiría mayor dimensión a medida que pasaban las semanas. Dicha costra se puede apreciar en la fotografía 5.

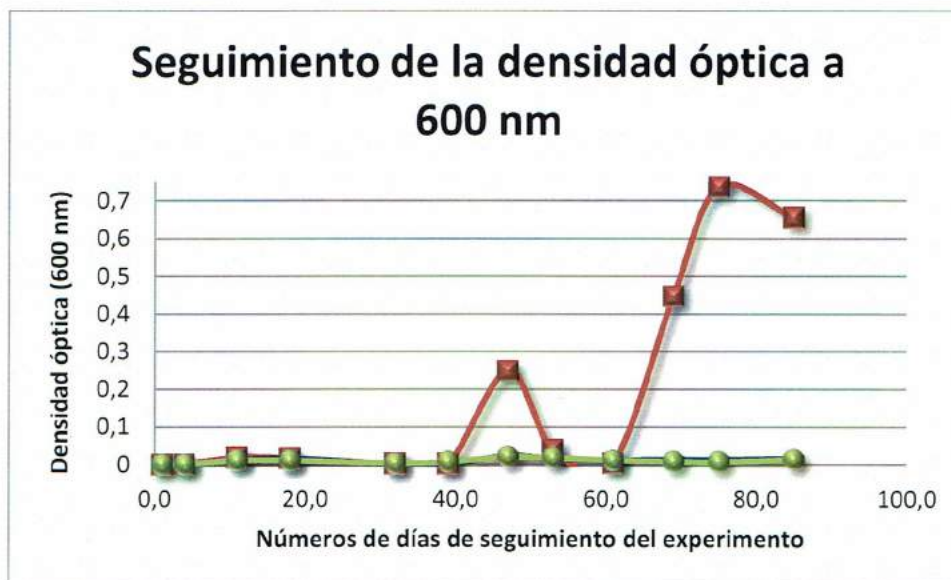
Figura 6: Evolución de la densidad óptica medida a 600 nm en las balsas entre los meses de Junio y Agosto de 2014. Rojo: balsa 1; Azul: balsa 2 y Verde: balsa 3.

Mientras que el aumento de la densidad óptica no es significativo en las balsas 2 y 3, sí lo es en la balsa uno, identificando en ese caso dos picos máximos de absorbancia que podrían coincidir con el comienzo de crecimiento de microorganismos e incrementos en el aporte de sedimentos a la masa de agua. El descenso de densidad óptica entre los días 45 y 60 puede ser debido a la precipitación de esas partículas (ya sean orgánicas o inorgánicas) propiciando así la aparición de sedimentos en el fondo de la balsa 1.

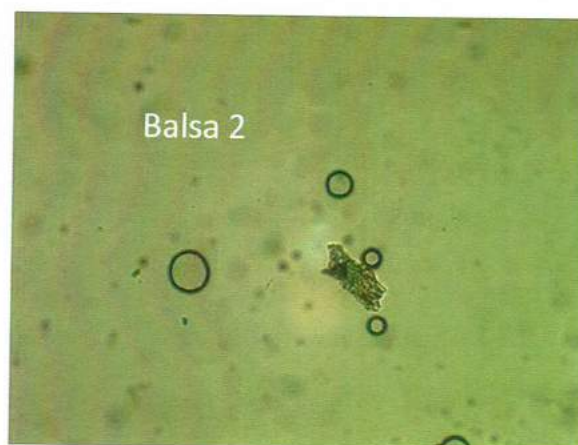
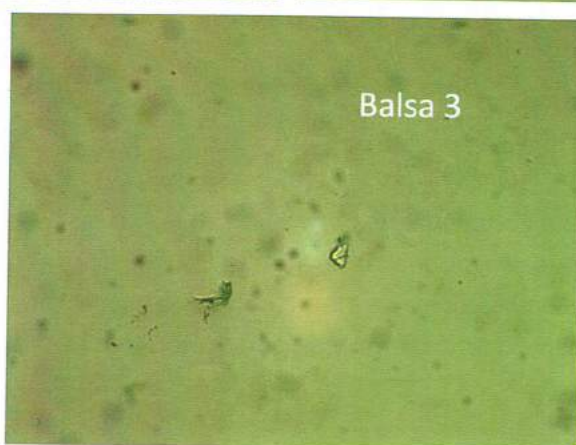
Fotografía 9: Fotografía de microscopía óptica de muestras de la columna de agua de las distintas balsas. Se aprecian diatomeas, clorofíceas fibras vegetales y cristales de carbonatos en la balsa 1 mientras que en las otras dos sólo son apreciables fibras vegetales, algún cristal de carbonato. Puesto que la biomasa generada es poca (debido a la duración del experimento: 3 meses), se ha realizado un recuento con cámara de Neubauer, encontrando menos de 1000 células/mL en el agua de la balsa 1 (baja biomasa).
